Les aspects de corrosion des bouteilles de plongée Aluminium

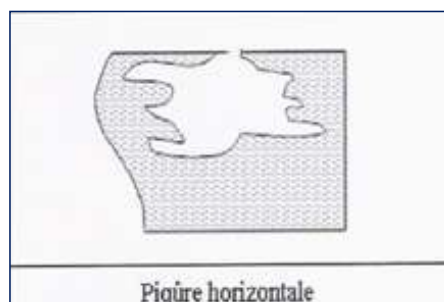
Formes et structures des cavités

Ces défauts, souvent difficilement visibles à la simple Inspection Visuelle de l'intérieur de la bouteille, doivent, quand ils sont suspectés induire la plus grande prudence. Ne pas hésiter à faire Requalifier la bouteille par un professionnel

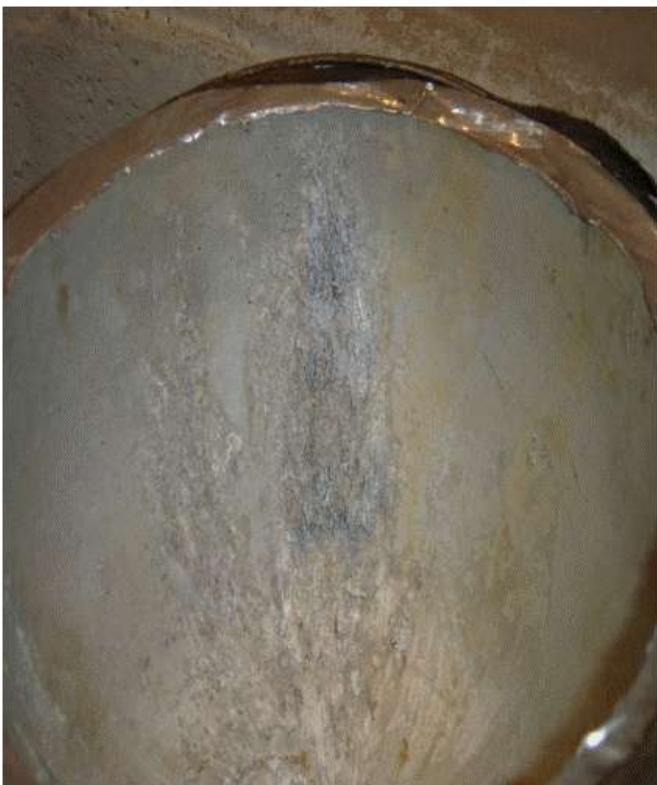
Vue au microscope (grossissement x 200)

Cette photo montre l'aspect « croûteux » des parties corrodées

La surface atteinte est recouverte d'une poudre blanche (hydroxyde d'aluminium) qui se détache facilement par simple brossage

Cette corrosion peut « creuser » le métal et générer des défauts importants (surface et profondeur) et entraîner le rejet de la bouteille

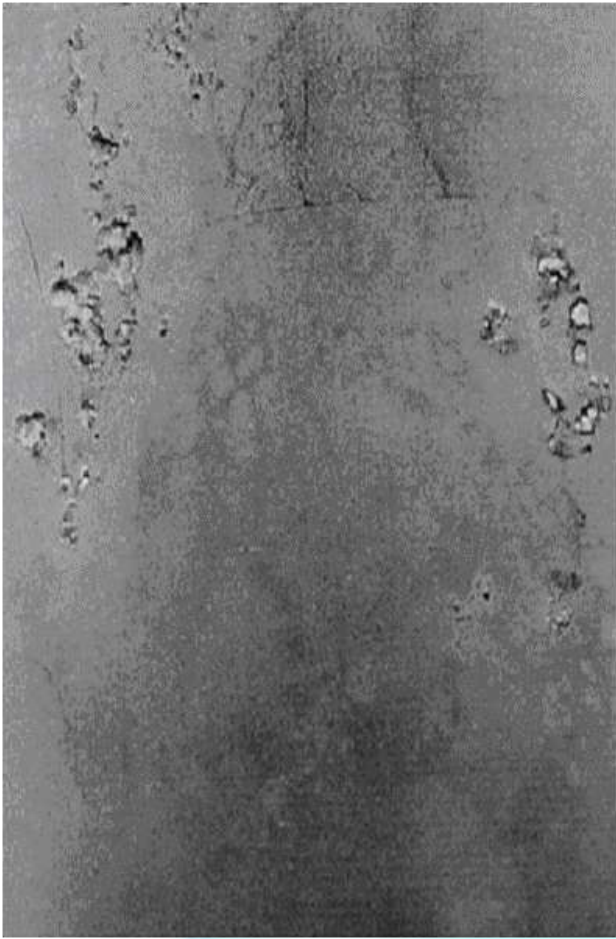
Après élimination de ce produit pulvérulent et des parties croustées, la surface du métal laisse apparaître **des cratères importants dont la profondeur et le nombre pourront entraîner le rejet de la bouteille**

Dans tous les cas une mesure de l'épaisseur résiduelle s'impose pour être comparée à l'épaisseur de calcul
